ÚSTAV PRO ODBORNÉ ZJIŠŤOVÁNÍ
PŘÍČIN LETECKÝCH NEHOD
Beranových 130
199 01 PRAHA 99

CZ-20-0109

ZÁVĚREČNÁ ZPRÁVA

**o odborném zjišťování příčin letecké nehody
letounu Extra EA 300L
poznávací značky OK-XTR
na LKMT ze dne 27. února 2020**

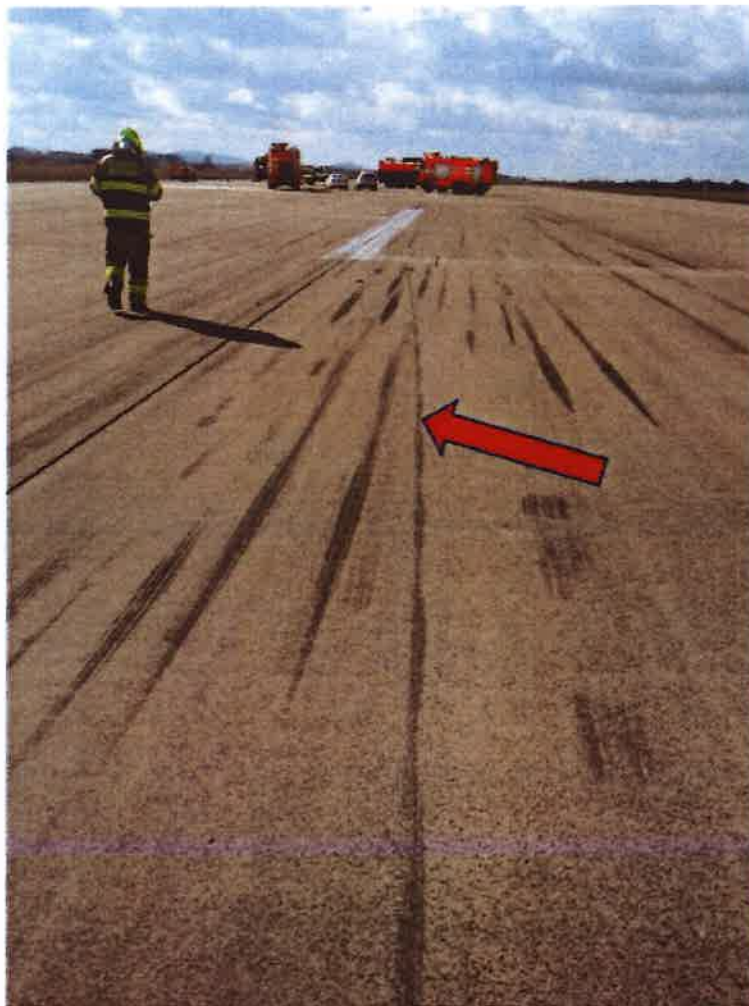
Místo letecké nehody se nacházelo na dráze v místech mezi TWY A a TWY B. Po kontaktu s dráhou pokračoval letoun cca 150 m, než zastavil. Stopy na povrchu dráhy viz Obr. č. 1.

Obr. č. 1. Stopy na RWY

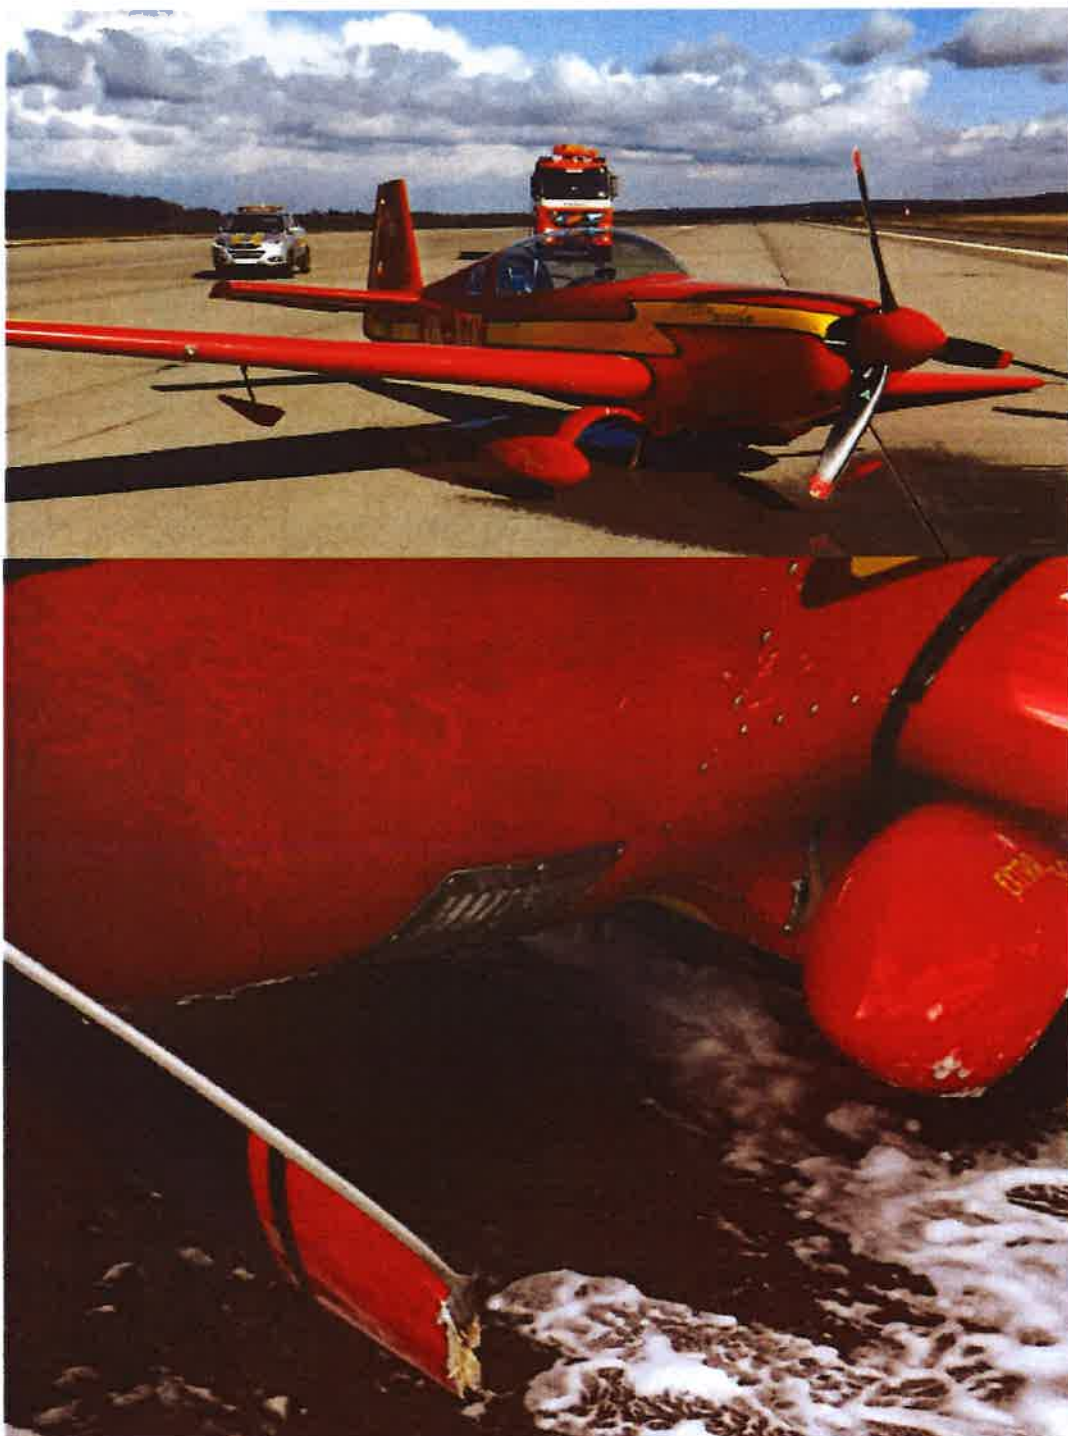
Letoun byl významným způsobem poškozen. Poškození zahrnovalo zejména spodní část trupu včetně konstrukce uložení podvozku v trupu, proražení akrobatické nádrže, dále poškození pravé a levé podvozkové nohy, pohonné jednotky, vrtule, levé poloviny křídla. Škoda na místě letecké nehody nevznikla.

Obr. č. 2. Poškození letounu

Pilot vylétával palivo přibližně 1:20 h a následně za plné pohotovosti HZS provedl přistání na RWY 22. Levá podvozková noha, která byla poškozena při nácviku letného přistání, neunesla po dosednutí zatížení a došlo k její destrukci. Levá podvozková noha prorazila akrobatickou nádrž, ze které uniklo malé množství paliva. Následně se letoun naklonil na levou stranu a došlo ke kontaktu konce levé poloviny křídla a vrtule s dráhou. Poté co letoun zastavil, přibližně po 5-10 min došlo samovolně ke kolapsu i pravé podvozkové nohy.

Příčinou letecké nehody byla nesprávná technika pilotáže při nácviku letmého přistání a vzletu, která způsobila poškození letounu.
